Batterie Zustandstest

FIN:	**KMHM541C5PA065865**
Kilometerstand:	**13 km**
Datum:	**14.10.2025, 11:16**
Hersteller:	**Hyundai**
Fahrzeugserie:	**Ioniq**
Fahrzeugmodell:	**Ioniq 6 (CE)**
Baujahr:	**2023**
Kraftstoffart:	**Electric**
Report ID:	**1760433370744**
Adapter ID:	**RED--E1C3AB**

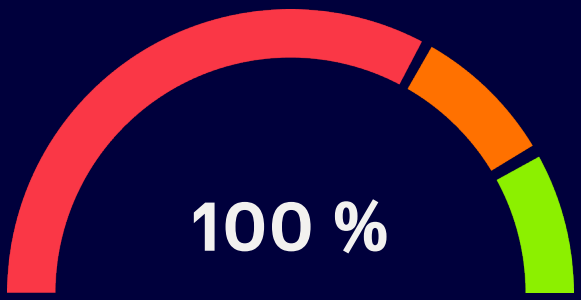
100 %
Zustand der Gesundheit

39 %
Anzeige des Ladezustands
